# 03

## 第一製造部

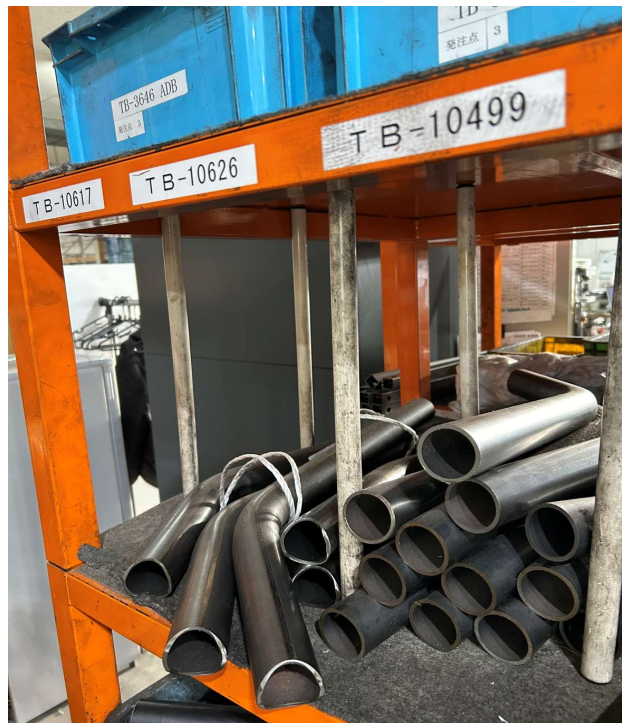
Before

仕切りの強度が弱く、部材の重みなどで崩れてしまうことが多々ありました。
